**Neubau LIDL WVZ, Roggwil (BE):
Beurteilung Vegetation Überlagerungsbereich Gewäs-
serraum / Verkehrsfläche**

Bericht Nr. 5116

Auftraggeber
LIDL Schweiz
Weinfelden

März 2020

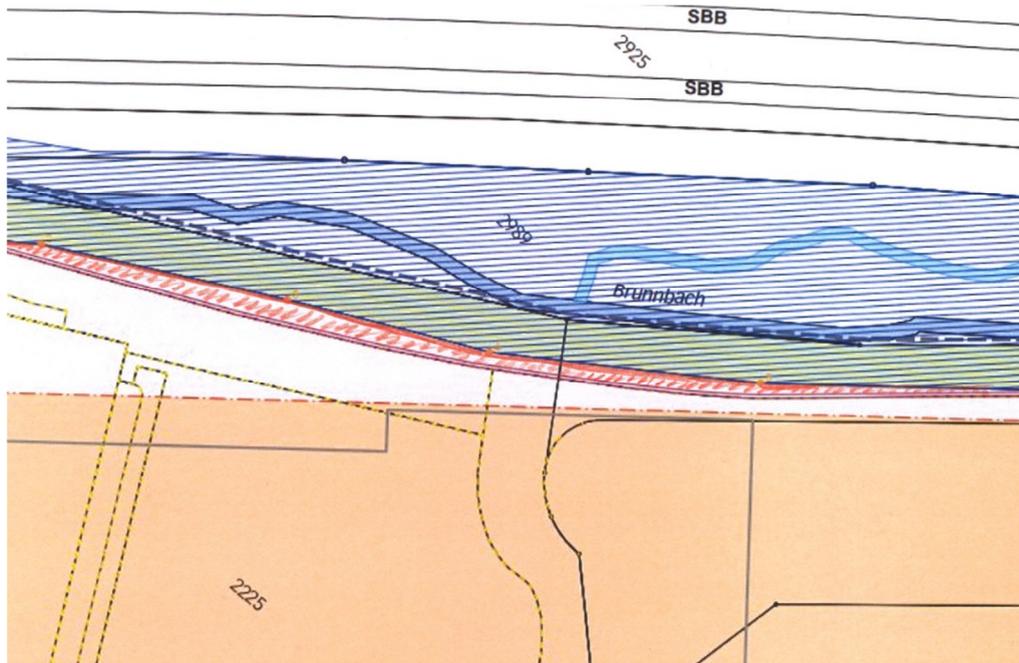
LIDL Schweiz möchte auf dem Gugelmann-Areal in Roggwil (BE) ein Warenverteilzentrum bauen. Dazu wird für die Logistik eine Verkehrsfläche beansprucht, die in einem schmalen Bereich mit dem Gewässerraum des Brunnbachs überlagert, sofern darauf eine Ufervegetation wächst (vgl. rotschraffierte Fläche Abbildung unten, Detailansicht Situationsplan 6289_UeO_Brunnmatt_200316_EW).

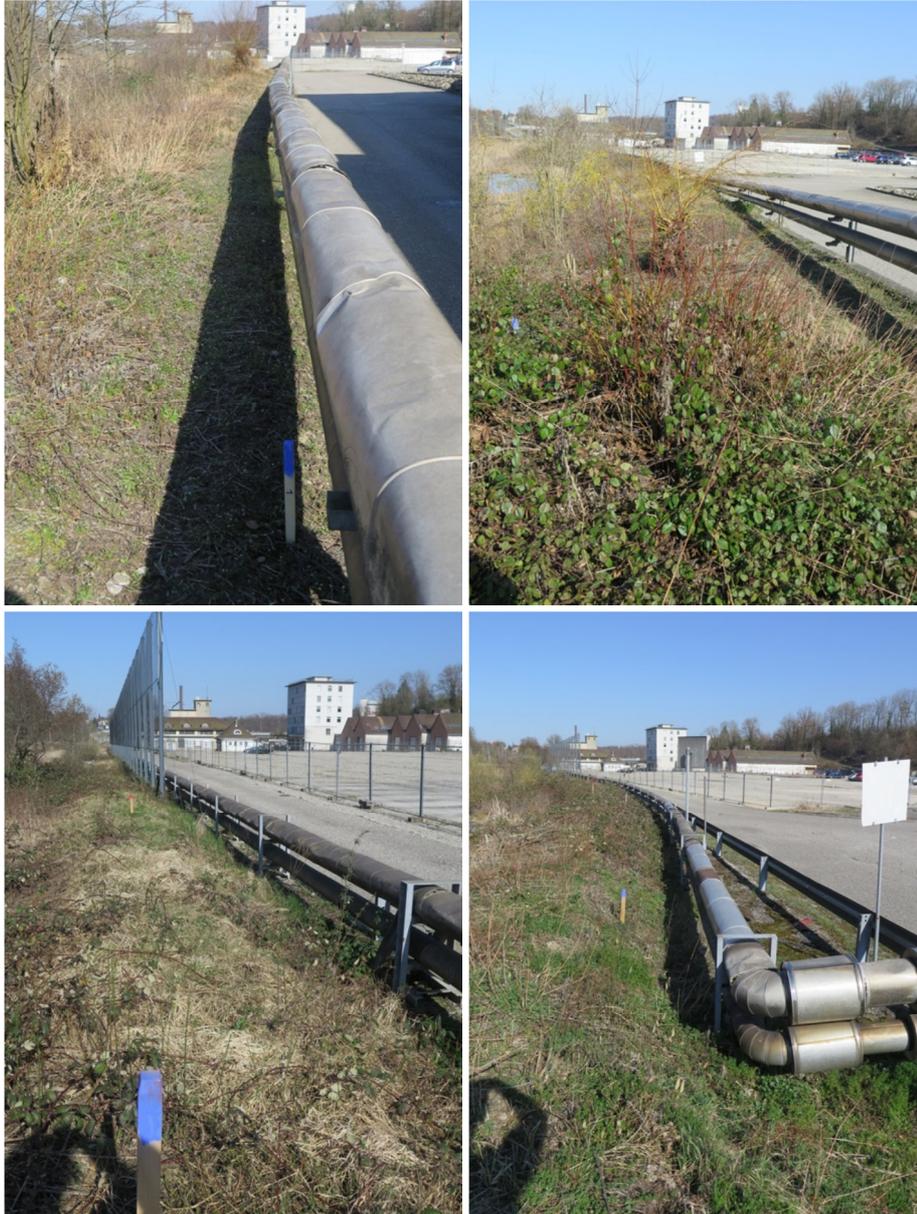
Der betroffene Überlagerungsbereich (rechts vom blauen Pflöckli) von Südwesten Richtung Nordosten (von links oben im Uhrzeigersinn), Foto: M. Zimmermann. 18.3.20

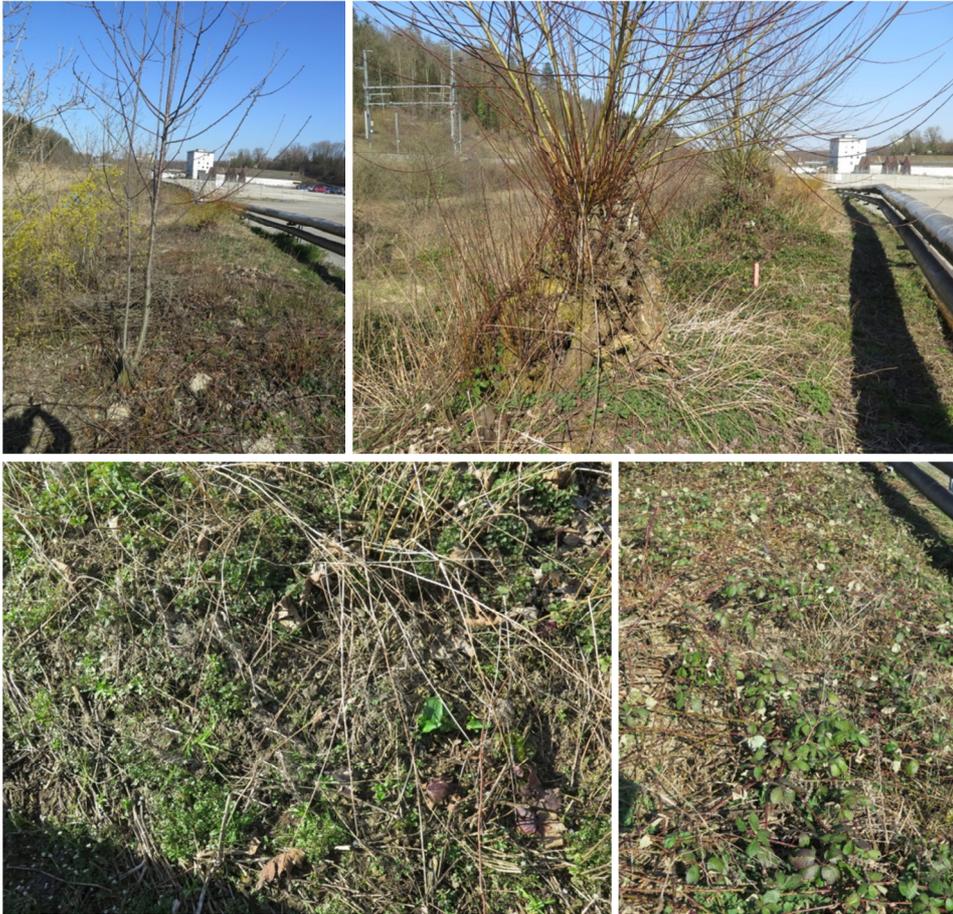
Einblick in die Vegetation im Betroffenen Überlagerungsbereich: Eine Vogelkirsche (*Prunus avium*) und zwei alte Kopfweiden (Abbildungen oben), anthropogen beeinflusste, degradierte Saumvegetation mit Brombeerstauden, Brennnesseln und vereinzelt invasiven Neophyten gemäss Artenliste (Abbildungen unten), Foto: M. Zimmermann, 18.3.20.

Die Vegetation im betroffenen Überlagerungsbereich ist keine Ufervegetation im Sinne Artikel 21 NHG. Die Kraut- und Strauchschicht enthält keine aentypischen Arten. Der Hauptwurzelraum der Krautpflanzen liegt oberhalb des Einflussbereichs des Grundwassers. Dies ist auch nicht zu erwarten, da die topografische Situation einer Kuppenlage gleicht. Der Übergangsbereich diente zum Teil als kleiner Hochwasserschutzdamm. Aus diesem Grund ist nicht anzunehmen, dass die betroffene Fläche sporadisch vom Brunnbach überflutet wurde.

Auch als Uferbereich nach Artikel 18 Absatz 1 bis NHG kann der Übergangsbereich kaum taxiert werden. Die Vegetation ist keine natürliche Ufervegetation, vielmehr anthropogen stark beeinflusst und wird kaum gepflegt. Einzelne invasive Neophyten besiedeln die Fläche. Schützenswerte Tier- und Pflanzengemeinschaften sind nicht zu erwarten.

Auch wenn im Überlagerungsbereich keine rechtlich als schützenswerte Ufervegetation wächst, wird der Gewässerraum des Brunnbachs auf einer Länge von ca. 160 m leicht verringert (bis max. 4m). Als Ausgleich sind bei baulichen Eingriffen folgende Massnahmen zu empfehlen:

- Ersatz der zwei Kopfweiden als auentypische Elemente
- Es sind angrenzend Ausgleichsmassnahmen zu definieren, auf denen auentypische Vegetation und Elemente realisiert werden
- Bekämpfung der invasiven Neophyten (black-list) gemäss den Anweisungen der AGIN
- Entfernung der gebietsfremden Forsythia
