Gemeinde Roggwil

Objekt **Brücke über den Brunnbach**

Projekt Instandsetzung

Inhalt **Kurzbericht mit Kostenschätzung**

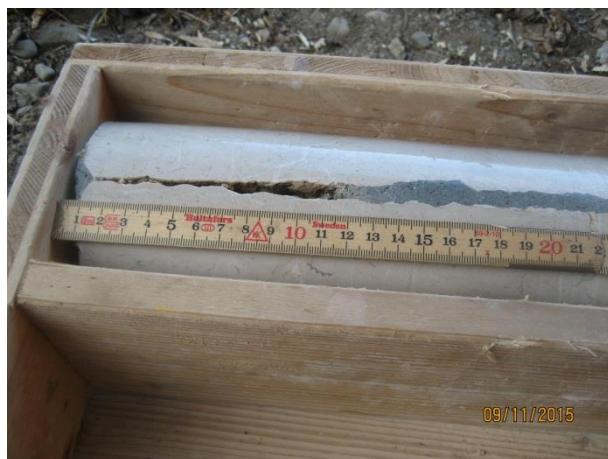
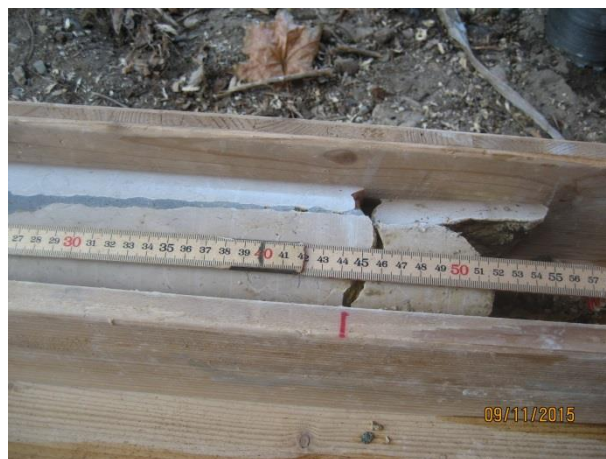
Bild 2 Bohrkern im Scheitelbereich des Natursteinbogens

Anhand der beiden Bohrkerne in Scheitelnähe und über dem Kämpfer kann eine konstante Bogenstärke im Natursteinbogen von 50 bis 55 cm vorausgesetzt werden.

Die im Laufe der Zeit ausgewaschenen Mörtelfugen wurden mit einem zementösen Injektionsmörtel verfüllt, was vermutlich im Zuge der Brückenerweiterung 1938 erfolgte. Für das Quadermauerwerk aus Kalksteinen mit Fugenbreiten zwischen 1 bis 2 cm kann eine Mauerwerksfestigkeit von rund $f_{xk} = 20$ MPa angesetzt werden (vorsichtiger Wert aufgrund kleiner Anzahl Proben).

Zur Beurteilung der mechanischen Eigenschaften und der Bogenstärken wurden am 09.11.2015 sowohl im Natursteinbogen wie auch im Betonbogen Bohrkerne entnommen, vermessen und im Labor geprüft. Die Resultate sind im Bericht [A5] der Firma Materialtechnik am Bau AG aufgeführt.
